BAGNETTO SONICA 5300 ETH PER LA PULIZIA DEI COMPONENTI MACCHINA DI UNA LINEA DI INFIALAMENTO

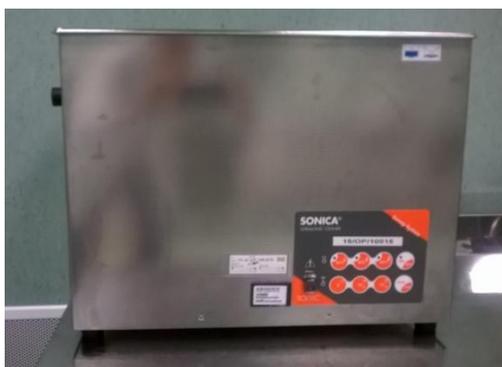
Figura 1

Il bagnetto SONICA 5300 ETH (Figura 1) è stato recentemente installato nell'area di lavaggio del Reparto Iniettabili e si è rivelato molto utile per i processi di pulizia dei componenti dell'infialatrice di tutti i prodotti lavorati.

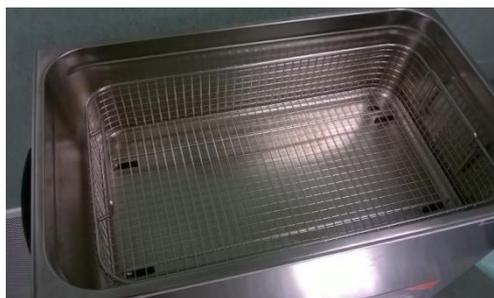
Figura 2

In particolare, l'ampia vasca ed il cestello a disposizione (Figura 2) permettono l'inserimento ed il lavaggio di più componenti favorendo, in questo modo, la riduzione dei tempi nei processi di pulizia. Nel nostro caso riusciamo ad effettuare la pulizia dei componenti di sei unità di dosaggio e sei aghi dispensatori di prodotto contemporaneamente (Figura 3).

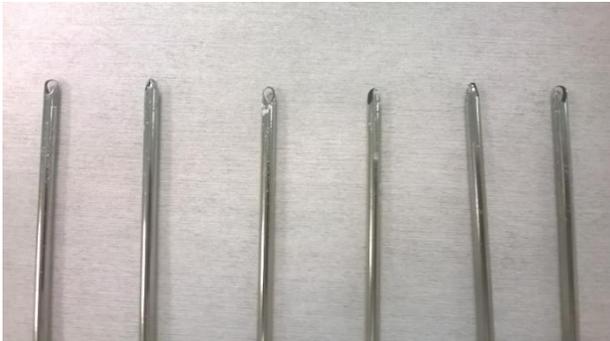
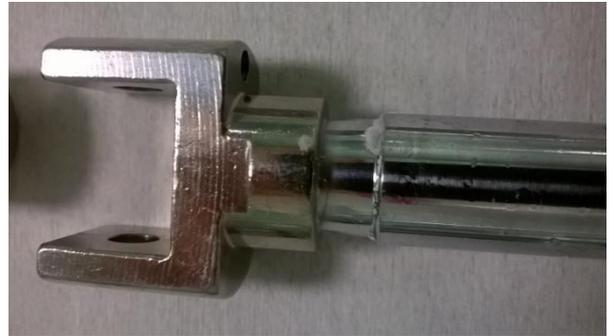
Figura 4 e 5: particolari di componenti di dosaggio della macchina infialatrice con evidenti segni di sporco e deposito di prodotto prima del trattamento ad ultrasuoni.

Nelle figure 4-5-6-7-8 è possibile vedere i singoli componenti prima e dopo il lavaggio.

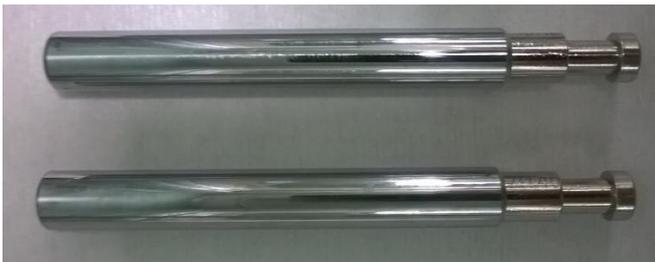
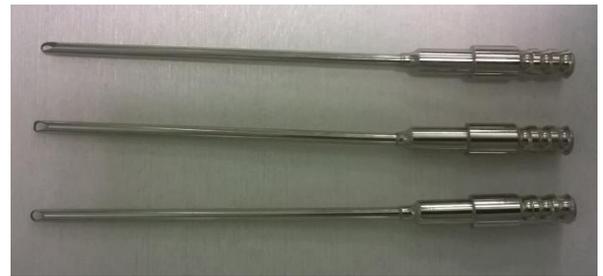
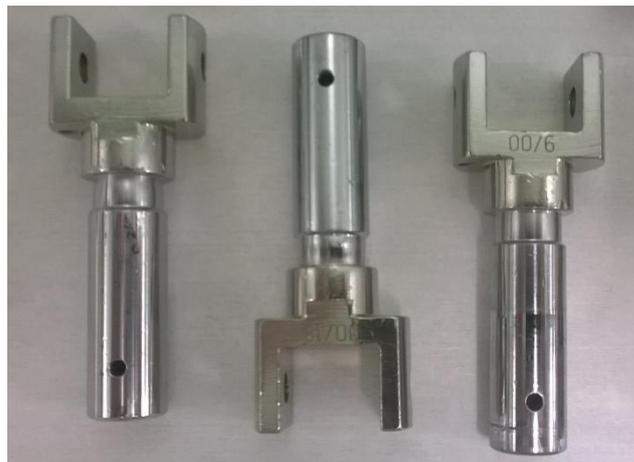
Figura 6,7 e 8: particolari di componenti di dosaggio della macchina infialatrice dopo il lavaggio ad ultrasuoni SONICA.
